Aadorf

Bahnhofstrasse 26

Siedlung:	Aadorf
Flurnamengebiet:	Aadorf
Assekuranz-Nr.:	01/1-0280
Parzellen-Nr.:	326
Heutige Nutzung:	Bahnhof Stationsgebäude
Objektname:	Bahnhof Aadorf
Koordinaten O/N:	2710387 / 1260738
Erstes Inventar:	1995
Ordentl. Revision:	2003
Schutzstatus:	Schutz rechtskräftig
Nutzungsplanung:	Zentrumszone 4, Gefahrenzone, ÖREB-Kulturobjekt
ISOS:	-

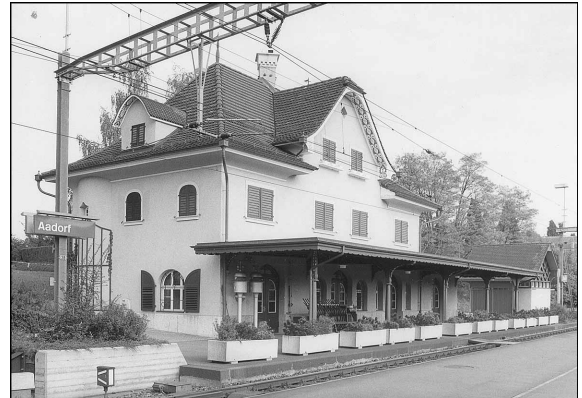
Foto-Nr. 83_310_08

Städtlicher Verputzbau mit Walmdach, Quergiebeln und Dachhäuschen.

Sorgfältig durchgestaltete Fassade mit reichem Schmuck: flammenartige Schäfte mit Wetterfahnen; ornamental bemalte Dachuntersichten; Regenrinne mit kleinen, kugelbekrönten Sammeltürmchen; Rundbogenfenster; grosses, korbbogig geöffnetes Nordportal mit Oberlichtgitter und geschweiftem, schmiedeeisernem Laternenhalter; eckständige, apsisähnlich vorgewölbte Erker an der Nord- und Westfassade mit Karnies-, Rundbogen- und Rautenfensterchen; südseitig säulengestütztes Vordach mit fein profiliertem Dachsaum.

Originale Bausubstanz vorzüglich erhalten, inkl. Stellwerk; erfreuliche, 1982 erfolgte, sanfte Renovation. Leider verschwand bei der Modernisierung des Wartsaales ein Bild von F. Hodler.
