Aadorf / Aawangen

Burgstrasse 20a

Siedlung: Burg
Flurnamengebiet: Burg
Assekuranz-Nr.: 01/2-0239
Parzellen-Nr.: 2145
Heutige Nutzung: Wohnhaus Remise
Objektname: -
Koordinaten O/N: 2709872 / 1265107
Erstes Inventar: 1984
Ordentl. Revision: 2003
Schutzstatus: **Schutzentscheid pendent**
Nutzungsplanung: Dorfzone 2, Ortsbildschutzzone
ISOS: -

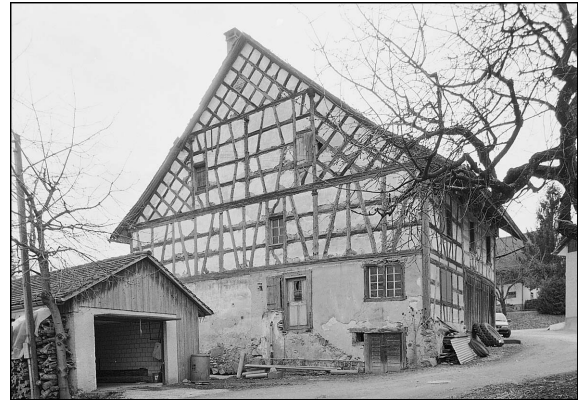
Foto-Nr. 02_200_30

Doppelhaus, auf abfallendem Gelände giebelständig in einer leichten Strassenbiegung gelegen (wobei aus dem Bebauungsmuster des Weilers geschlossen werden könnte, dass die ursprüngliche Wegführung nördlich des Hauses verlief).

Bestehend aus Wohnhaus West (01/2-0149) und nordöstlich gestaffelt anschliessendem, etwas grösserem Wohn-/Ökonomiegebäude Ost (01/2-0239).

An der südliche Trauffassade Teil mit drei regelmässigen Fensterachsen und grossem Fensterformat, sowie Teil mit unregelmässiger Befensterung und Fenstern mit Jalousieläden.

Nordöstliche Giebelfassade hoch aufragend, mit Sichtfachwerk, wohl 18. Jahrhundert. Fassade mit Haussprüchen bemalt. Hohe, verputzte Sockelzone mit langen Zeilen einer unbekannten Inschrift, Obergeschosse in Fachwerk mit weiterem Spruch. Stark verwitterter Zustand; Gebäude verwahrlost (Haussprüche noch lesbar auf den Fotos von 1982 im Amt für Denkmalpflege, Fotoarchiv).

Nördliche Trauffassade mit Fachwerk; Andreaskreuze unter den Fenstern.
