## Amriswil

## Bahnhofstrasse 20

Siedlung:	Amriswil
Flurnamengebiet:	Amriswil
Assekuranz-Nr.:	06/1-0275
Parzellen-Nr.:	279
Heutige Nutzung:	Wohnhaus
Objektname:	-
Koordinaten O/N:	2740280 / 1268001
Erstes Inventar:	1986
Ordentl. Revision:	2004
Schutzstatus:	<b>Schutz rechtskräftig</b>
Nutzungsplanung:	Zentrumszone 4, ÖREB-Kulturobjekt
ISOS:	-

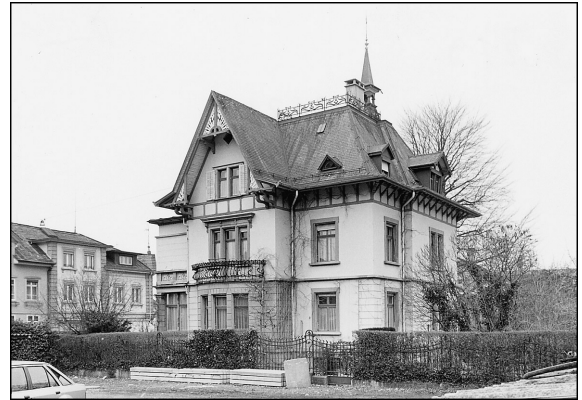
Foto-Nr. 84\_218\_03

Repräsentativer zweigeschossiger Verputzbau mit stark verschachteltem Dachgefüge, das von einem Dachtürmchen mit grazilem Vierkanthelm, Wetterfahne und Drachen überhöht wird; Dachterrasse mit Brüstungsgitter in Jugendstilformen. 1924 Umbau durch E. Friedrich, Amriswil (Bauarchiv Amriswil).

Die durch Granitsockel und Gurtgesims kräftig gegliederten Fassaden zeigen im Erdgeschossbereich Scheinquaderung, im Obergeschoss glatten Verputz. Die West- und Südfront zeichnen sich durch vorgewölbte Erkerformationen mit Balkonüberbauten aus, die Westfassade durch eine doppelgeschossige Veranda mit floraler Buntverglasung; das Obergeschoss der Veranda wurde nachträglich vermauert und steht seit längerer Zeit im Umbau. Weitere Schmuckelemente bilden die reich geschnitzten Bugformationen und die im Laubsägeverfahren durchbrochenen Giebelblenden. Der Eingang befindet sich im nordwestlichen Eckbereich: Pfeilergestützte, beschnitzte Holzkonstruktion. Über dem Eingang eingelassen eine sandsteinerne Reliefplatte mit Wappen und Schriftzug.

**Eigenwert:** Zu erhalten und zu pflegen ist die Substanz des Gebäudes, das im Äusseren von herausragender und im Inneren von überragender kulturhistorischer Bedeutung ist. Substanziell zu erhalten sind im Äusseren die für den Gesamtbau charakteristischen Konstruktions- und Gestaltungselemente. Substanziell zu erhalten sind im Inneren die historischen Oberflächen und Ausstattungselemente in ihrer Materialität und Formensprache. Denkmalgerechte Anpassungen sind möglich.
