## Eschlikon / Wallenwil

## Hurnenstrasse 2

Siedlung:	Wallenwil
Flurnamengebiet:	Wallenwil
Assekuranz-Nr.:	78/2-0018
Parzellen-Nr.:	3104
Heutige Nutzung:	Trotte Vereinslokal
Objektname:	Moschti/Alte Mosterei/Altes Schulhaus
Koordinaten O/N:	2714407 / 1257061
Erstes Inventar:	1997
Ordentl. Revision:	2004
Schutzstatus:	<b>Schutz rechtskräftig</b>
Nutzungsplanung:	Dorfzone 2, Ortsbildschutzzone, ÖREB-Kulturobjekt
ISOS:	-

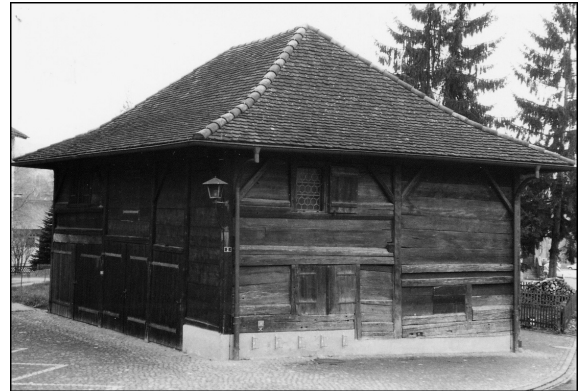
Foto-Nr. 92\_395\_29

Zweigeschosshoher Ständerbau mit Balken- und Bohlenfüllung über fast quadratischem Grundriss.

Mehrere Trägerbalken und Ständer sind älteren Datums; es handelt sich offenbar um wieder verwendetes Holz.

Als Bohlenständerbau besitzt das Gebäude einen grossen Seltenheitswert und gilt zusammen mit der barocken Kapelle als ein Schmuckstück im Zentrum von Wallenwil. Es hat ein sehr urtümliches Gepräge erhalten.
