# Schlatt (TG) / Unterschlatt

# Dickihof 10

Siedlung: Dickihof  
Flurnamengebiet: Dickihof  
Assekuranz-Nr.: 80/2-0303  
Parzellen-Nr.: 4  
Heutige Nutzung: Wohnhaus  
Objektname: Zur Rebe  
Koordinaten O/N: 2696599 / 1278276  
Erstes Inventar: 1975  
Ordentl. Revision: 2004  
Schutzstatus: **Schutz rechtskräftig**  
Nutzungsplanung: Weilerzone, ÖREB-Kulturobjekt  
ISOS: Gebiet 1 (A-Gebiet)

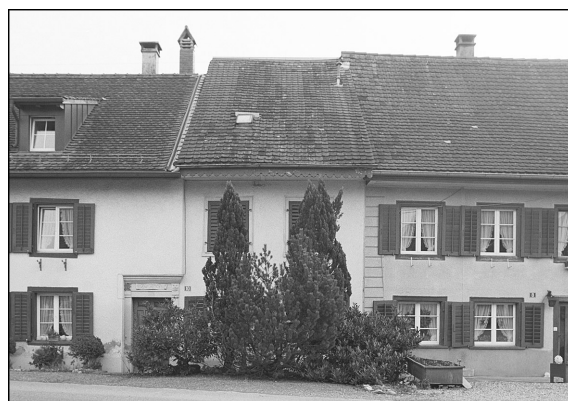
Foto-Nr. 02\_228\_20

Stättlicher, zweigeschossiger Fachwerkbau mit Giebeldach. Strassenseitig verputzt und mit regelmässigen Fensterreihen. An den breitgelagerten Stammbau Dickihof 8/10 fügen sich nord- und ostseitig jüngere Teile. Bemerkenswerter Streckhof mit hohem Stellenwert in der Häusergruppe (Lage an der Aussenseite der östlichen Ausgangskurve).

Über dem Hauseingang Relief mit Traube und Maske. Vor ca 50 Jahren vom Hausbesitzer, einem Steinhauer, angebracht.
