Uesslingen-Buch / Uesslingen

Püntliweg 1

Siedlung: Uesslingen
Flurnamengebiet: Uesslingen
Assekuranz-Nr.: 65/2-0089
Parzellen-Nr.: 546
Heutige Nutzung: Wohnhaus Remise
Objektname: -
Koordinaten O/N: 2704658 / 1270872
Erstes Inventar: 1989
Ordentl. Revision: 2010
Schutzstatus: **Schutz rechtskräftig**
Nutzungsplanung: Dorfzone 3+, Gefahrenzone, ÖREB-Kulturobjekt
ISOS: -

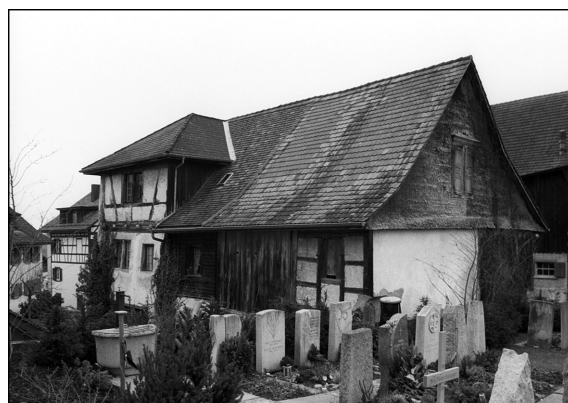
Foto-Nr. 08_273_18

Zweigeschossiger, unterkellter Massivbau (wohnturmartig) mit altem Fachwerk-Anbau. Im Steinbau verschiedenartige, steinerne Fenstergewände. Nordseitig steile Holzterasse zum höher gelegenen Hauseingang.
