Arbon

Badgasse 2

Siedlung:	Arbon
Flurnamengebiet:	Arbon
Assekuranz-Nr.:	07/1-0010
Parzellen-Nr.:	1530
Heutige Nutzung:	Wohnhaus
Objektname:	-
urspr. Funktion:	Wohnturm
Koordinaten O/N:	2750412 / 1264831
Erstes Inventar:	1989
Ordentl. Revision:	2008
Schutzstatus:	Schutz rechtskräftig
Nutzungsplanung:	Altstadtzone, Ortsbildschutzzone, ÖREB-Kulturobjekt
ISOS:	Gebiet 2 (A-Gebiet)

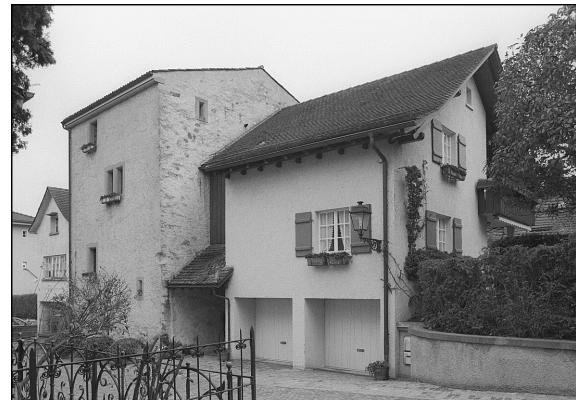
Foto-Nr. 06_287_33

Mittelalterlicher Turmbau in Feldsteinmauerwerk massiv, verputzt: Wehrhaftes Wohn- und Wirtschaftsgebäude mit Stall- oder Gewerberaum im Erdgeschoss. Im Grundriss leicht rechteckiger Bau mit drei Geschossen und sehr flachem Giebel (ausgebauter Dachraum).

In der Nordfassade drei ursprüngliche Lichtschlitze mit monolithischen Sandsteingewänden. In der Südfront im Erdgeschoss breites, rundbogiges Türportal mit abgefaste Sandsteingewände; Rundstab als Traufgesims. Im 1. Obergeschoss fand sich die Öffnung für einen Hocheingang, ohne originale Gewände. Im Innern sind mittelalterliche Balkenlagen teilweise erhalten; ihre dendrochronologische Untersuchung ergab Schlagzeiten zwischen 1305 und 1320. Die homogene Einmauerung lässt eine Entstehung des Baus gegen 1320/25 als wahrscheinlich erscheinen.

Eigenwert: Zu erhalten und zu pflegen ist die Substanz des Gebäudes, das im Äusseren von herausragender und im Inneren von überragender kulturhistorischer, städtebaulicher und bautechnischer Bedeutung ist. Substanziell zu erhalten sind im Äusseren die für den Gesamtbau charakteristischen Konstruktions- und Gestaltungselemente. Substanziell zu erhalten sind im Inneren die historischen Oberflächen und Ausstattungselemente in ihrer Materialität und Formensprache (Innenräume bisher nicht bekannt). Denkmalgerechte Anpassungen sind möglich.
