# Arbon

# Metzgergasse 5

Siedlung:	Arbon
Flurnamengebiet:	Arbon
Assekuranz-Nr.:	07/1-0495
Parzellen-Nr.:	2127
Heutige Nutzung:	Wohnhaus Laden
Objektname:	Posthof
Koordinaten O/N:	2750395 / 1264651
Erstes Inventar:	1989
Ordentl. Revision:	2008
Schutzstatus:	<b>Schutz rechtskräftig</b>
Nutzungsplanung:	Altstadtzone, Ortsbildschutzzone, ÖREB-Kulturobjekt
ISOS:	Gebiet 1 (A-Gebiet), Einzelement 1.0.10 (Hinweis)

Einstufung: **besonders wertvoll**

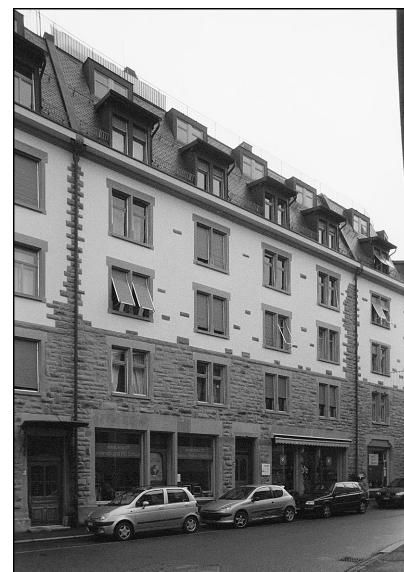
Foto-Nr. 06\_283\_30

Geschlossene, grossstädtische Überbauung durch Severin Ott aus den Jahren 1903-05 (Postgasse 8/10/12, Turmgasse 4, Metzgergasse 3/5/7/9). Die Gebäude sind Teile einer grossartig angelegten, stilistisch einheitlich gestalteten, trapezförmigen Geviertbauung mit zentralem Innenhof. Verputzte, fünfgeschossige Backsteinbauten mit hohen, variierten Sockeln in Rustikaquaderung. Mansardendächer mit unterschiedlichen Dachausbauten. Die Gebäude unterscheiden sich in den reichen Detailformen der Jugendstilornamentierung, ordnen sich aber einem Gesamtentwurf unter. - Repräsentativer Hauptbau ist das ehemalige Postgebäude (Postgasse 12), mit durchgehender Rustizierung der Fassaden, abgeschrägter Ecke mit Eckturn und geschweifter Kuppel mit hohem Laternenaufsatz, eingehaumt von zwei hohen Giebelaufssätzen. Die Rustizierung nimmt an den weiteren Gebäuden der Post- und der Turmgasse stockwerkweise ab, wobei die unteren beiden Geschosse immer durch die Rustika-Quaderung ausgezeichnet bleiben. Alle abgeschrägten Eckgebäude sowie die Einfahrt zum Hof sind durch besondere Ecklösungen ausgezeichnet (Turmaufssätze mit Zinnenkranz, Ecktürme mit geschweiften oder pyramidenförmigen Kuppelaufssätzen). Als Hauptfassade des gesamten Baublocks ist die Fassadenabfolge gegen die Promenadenstrasse gestaltet, mit erkerartigem Mittelrisalit und bekrönendem Fachwerkquergiebel. - Bei aller Blockhaftigkeit zeichnen sich die Gebäude durch einen grossen Detailreichtum aus: variierte Schaufenster- und Fensterrahmungen in Sandstein, teils gekehlt und in historisierenden Formen; Zwillings- und Drillingsfenster, teils gestaffelt angeordnet, mit gotisierenden Rahmungen; unterschiedliche Erker- und Balkonformen. Grosser Motivreichtum an Jugendstiltüren und Balkongittern von hoher Qualität. - Der grossstädtisch anmutende Gebäudekomplex am Rand der südlichen Altstadt zeugt von der industriellen Blütezeit um 1900. Mit Post, Telephon- und Telegraphenamt (bis 1978), Thurgauischer Hypothekenbank (bis 1912) und Schweizerischer Bodenkreditanstalt (bis 1916) eines der frühesten städtischen Dienstleistungszentren im Thurgau. Renoviert 1996/97 mit Beiträgen der Denkmalpflege.
