Amriswil

Bahnhofstrasse 20

Siedlung:	Amriswil
Flurnamengebiet:	Amriswil
Assekuranz-Nr.:	06/1-0275
Parzellen-Nr.:	279
Heutige Nutzung:	Wohnhaus
Objektname:	-
Koordinaten O/N:	2740280 / 1268001
Erstes Inventar:	1986
Ordentl. Revision:	2004
Schutzstatus:	Schutz rechtskräftig
Nutzungsplanung:	Zentrumszone 4, ÖREB-Kulturobjekt
ISOS:	-

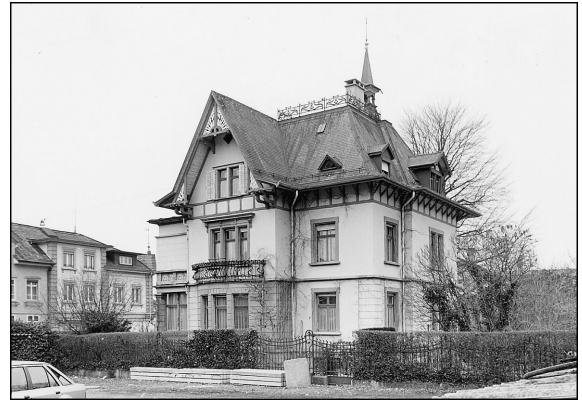
Foto-Nr. 84_218_03

Repräsentativer zweigeschossiger Verputzbau mit stark verschachteltem Dachgefüge, das von einem Dachtürmchen mit grazilem Vierkanthelm, Wetterfahne und Drachen überhöht wird; Dachterrasse mit Brüstungsgitter in Jugendstilformen. 1924 Umbau durch E. Friedrich, Amriswil (Bauarchiv Amriswil).

Die durch Granitsockel und Gurtgesims kräftig gegliederten Fassaden zeigen im Erdgeschossbereich Scheinquaderung, im Obergeschoss glatten Verputz. Die West- und Südfront zeichnen sich durch vorgewölbte Erkerformationen mit Balkonüberbauten aus, die Westfassade durch eine doppelgeschossige Veranda mit floraler Buntverglasung; das Obergeschoss der Veranda wurde nachträglich vermauert und steht seit längerer Zeit im Umbau. Weitere Schmuckelemente bilden die reich geschnitzten Bugformationen und die im Laubsägeverfahren durchbrochenen Giebelblenden. Der Eingang befindet sich im nordwestlichen Eckbereich: Pfeilergestützte, beschnitzte Holzkonstruktion. Über dem Eingang eingelassen eine sandsteinerne Reliefplatte mit Wappen und Schriftzug.
