## Amriswil

## Marktplatz 5

Siedlung: Amriswil  
Flurnamengebiet: Amriswil  
Assekuranz-Nr.: 06/1-0540  
Parzellen-Nr.: 387  
Heutige Nutzung: Wohnhaus Restaurant Hotel  
Objektname: Bären  
Koordinaten O/N: 2740016 / 1267748  
Erstes Inventar: 1986  
Ordentl. Revision: 2004  
Schutzstatus: **Schutz rechtskräftig**  
Nutzungsplanung: Zentrumszone 4, ÖREB-Kulturobjekt  
ISOS: -

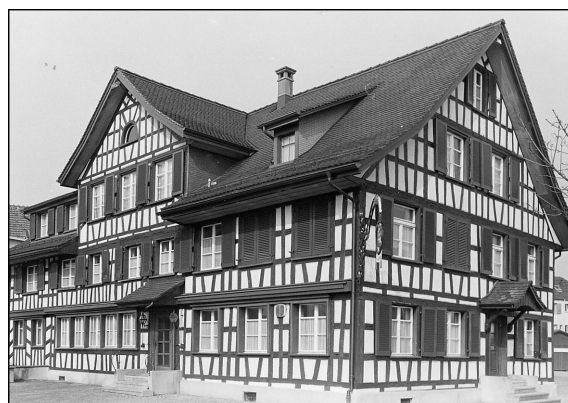
Foto-Nr. 84\_222\_15

Einstufung: **wertvoll**

Ausserordentlich stattlicher Fachwerkbau. Zweigeschossig. Südseitiger Quergiebel. Bemerkenswert dicht geriegelte Fassaden mit regelmässigen Fensterreihen.

Sehr hoher Stellenwert am Marktplatz.

Eigenwert: Zu erhalten und zu pflegen ist die Substanz des Gebäudes, das im Äusseren von herausragender und im Inneren von überragender kulturhistorischer Bedeutung ist. Substanziell zu erhalten sind im Äusseren die für den Gesamtbau charakteristischen Konstruktions- und Gestaltungselemente. Substanziell zu erhalten sind im Inneren die historischen Oberflächen und Ausstattungselemente in ihrer Materialität und Formensprache. Denkmalgerechte Anpassungen sind möglich.  
Schutzumfang: Die Detaillierung des Schutzzumfangs ist anhand eines konkreten Bau- oder Veräusserungsvorhabens mit dem Amt für Denkmalpflege sowie der Gemeinde zu definieren.  
Situationswert/Umgebung: Zu erhalten und zu pflegen ist die ortsbauliche Situation mit ihrer charakteristischen Umgebung, in welcher das wertvolle Objekt wirkt und wahrgenommen wird.
