## Egnach

## Erdhausen 22

Siedlung: Erdhausen  
Flurnamengebiet: Erdhausen  
Assekuranz-Nr.: 18/0-0236  
Parzellen-Nr.: 3109  
Heutige Nutzung: Wohnhaus Schopf  
Objektname: -  
Koordinaten O/N: 2744895 / 1266610  
Erstes Inventar: 1974  
Ordentl. Revision: 2003  
Schutzstatus: **Schutz rechtskräftig**  
Nutzungsplanung: Weilerzone, Ortsbildschutzzone, ÖREB-Kulturobjekt  
ISOS: -

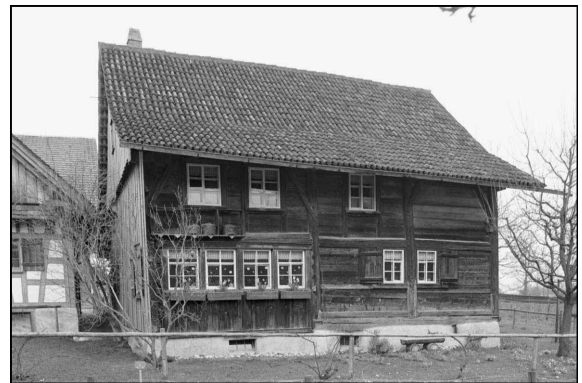
Foto-Nr. 00\_220\_34

Einstufung: **besonders wertvoll**

Zweigeschossiger Bohlenständerbau auf gemauertem Sockel, unterkellert. Längsrechteckiger Grundriss. Prachtvolle Sichtkonstruktion. An der Südseite Fensterwagen mit Brusttäfer. Holzriegeldach, nordseitig geschleppt. Allenthalben interessante Beschläge. Im Innern Balkendecken, ein prachtvoller Rokoko-Kachelofen, Einbauschränke etc. Fast vollständig erhaltenes altes Interieur.
