## Diessenhofen / Willisdorf

## St. Katharinental 11.4

Siedlung:	St. Katharinental
Flurnamengebiet:	St. Katharinental
Assekuranz-Nr.:	16/2-0064
Parzellen-Nr.:	1
Heutige Nutzung:	Fruchtscheune
Objektname:	Klosterscheune
urspr. Funktion:	Kornscheune
Koordinaten O/N:	2697225 / 1283057
Erstes Inventar:	1998
Ordentl. Revision:	2011
Schutzstatus:	<b>Schutz rechtskräftig</b>
Nutzungsplanung:	Landschaftsschutzzone, ÖREB-Kulturobjekt
ISOS:	Umgebungszone II (a-Umgebung), Einzelelement 0.0.7 (Schützenswertes Einzelelement)

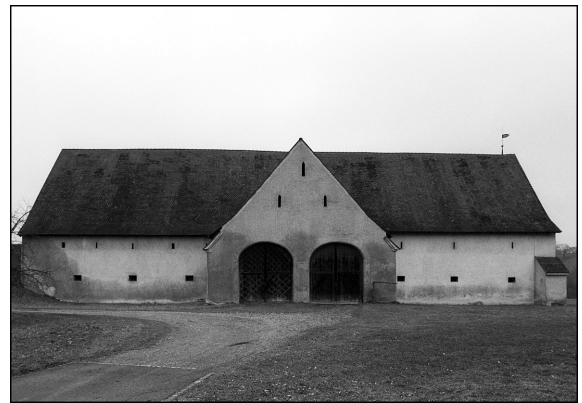
Foto-Nr. 09\_215\_20

Kornscheune, Gesamterscheinung 16./17. Jh., mit Baukern von 1295/96.

Den monumentalen Bau mit geschlossener Aussenhaut schützt ein stattliches, steiles Giebeldach. Etwa in der Mitte der langgestreckten Halle sind nach West und Ost leicht firstniedrigere Quertrakte angefügt, was eine Kreuzform ergibt. Die Kreuzform ist ursprünglich und durch Bilddokumente von 1571 und 1623 belegt. Bollensteinmauerwerk mit grobkörnigem Verputz. Später hinzugefügt: querrechteckige kleine Öffnungen und Strebepeiler (1716, 1735), südseitige Hocheinfahrt (1866). Inneres: Stützenreihe unter dem First. Die Dachkonstruktion zeigt verschiedene Bauetappen: zweite Hälfte 16. Jh. und 1716-35.

Auf dem Hügel oberhalb der Klosteranlage markant stehende, ausserordentlich stattliche Kornscheune des ehemaligen Klosters St. Katharinental. Landschaftsbestimmendes, sehr altes und seltenes Baudenkmal.
