Diessenhofen / Willisdorf

St. Katharinental 15

| Objektname: | St. Katharinental |
| urspr. Funktion: | Konventsgebäude Dominikanerinnenkloster |

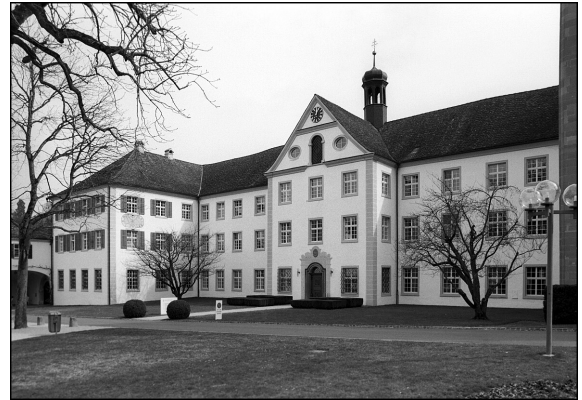
Foto-Nr. 09_218_01

Als dreigeschossige Vierflügelanlage mit drei Eckpavillons erbaut. Geviert mit Giebeldach, Eckpavillons mit Walmdächern gedeckt. Im Westflügel befindet sich die Eingangspartie mit dominantem Mittelrisalit und dem Hauptportal, bekrönt von einem Quergiebel und dem Dachreiter. Da auch der Platz für die Eckrisalite beschränkt war, wurde der nördliche Richtung Rhein erbaut und der südliche zugunsten des neuen Kirchenbaus weggelassen. Fast schmucklose, regelmässige Fassadengliederung.
