Egnach

Erdhausen 20

Einstufung: **wertvoll**

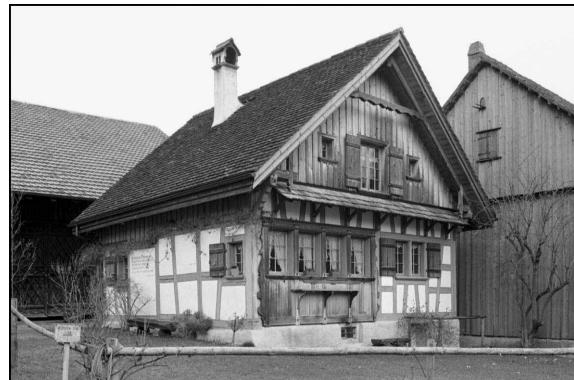
Foto-Nr. 00_220_33

Eingeschossiger Fachwerkbau mit Giebeldach (Flugsparrendreiecke mit profilierten Bügen und Hängesäulen, wahrscheinlich 18. Jahrhundert). Unterkellert. An der Südseite auf der Höhe des Dachansatzes (Giebelseite) ein durchgehendes Klebdächlein. Darunter Fensterreihe mit Zwischenpfosten. Im Innern Kachelofen von 1818, bemerkenswerte Beschläge.
