Berlingen

Seestrasse 45

Siedlung:	Berlingen
Flurnamengebiet:	Stad
Assekuranz-Nr.:	10/0-0035
Parzellen-Nr.:	45
Heutige Nutzung:	Evangelische Kirche
Objektname:	Reformierte Kirche
Koordinaten O/N:	2718474 / 1281605
Erstes Inventar:	1978
Ordentl. Revision:	2004
Schutzstatus:	Schutz rechtskräftig
Nutzungsplanung:	ÖREB-Kulturobjekt
ISOS:	Gebiet 1 (A-Gebiet), Einzelelement 1.0.1 (Schützenswertes Einzelelement)

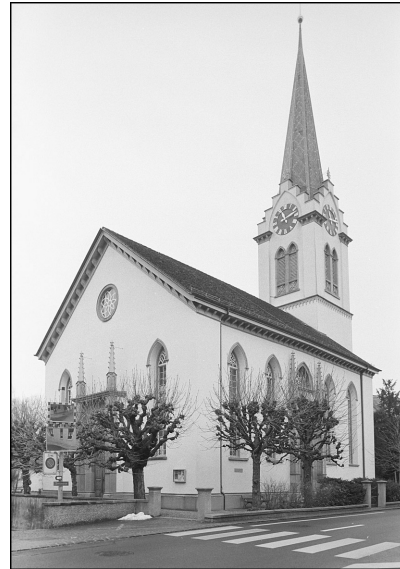
Foto-Nr. 03_205_07

Schlichtes Langhaus mit sehr hohen und schmalen Lanzettfenstern, welche von konsolengestützten Sandsteingesimsen bekrönt werden. Der Ansatz des Giebeldaches ist durch Balkenkopf-Reihen hervorgehoben. An der Eingangsfront betont ein Rundfenster mit Rosettenaufteilung das Giebfeld. Monumentale Portalarchitektur mit Konsolgesimse auf Pfeilern, besetzt mit gotisierenden Fialentürmchen.

Vierkantiger, verputzter Chorturm mit achtseitigem Spitzhelm, der im Verhältnis zum einfachen Langhaus sehr mächtig wirkt, und der auch die Dorfsilhouette von allen Seiten her dominiert. Eigentliches Wahrzeichen von Berlingen.
