## Münsterlingen / Landschlacht

## Im Chelhof 7.2

Siedlung:	Landschlacht
Flurnamengebiet:	Chälhof
Assekuranz-Nr.:	55/2-0123
Parzellen-Nr.:	1114
Heutige Nutzung:	Kapelle
Objektname:	Kapelle St. Leonhard
Koordinaten O/N:	2735751 / 1276549
Erstes Inventar:	1983
Ordentl. Revision:	2006
Schutzstatus:	<b>Schutz rechtskräftig</b>
Nutzungsplanung:	Gefahrenzone, ÖREB-Kulturobjekt
ISOS:	-

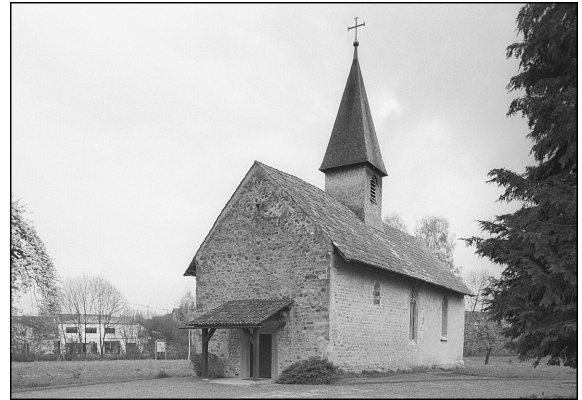
Foto-Nr. 06\_266\_33

Kapelle, Schiff Südwand 1143-56d, Türsturz Seiteneingang 1694-1714d.

"Rechteckbau mit hervorragender gotischer Ausmalung, errichtet anstelle einer 1944 ausgegrabenen Kultstätte vielleicht des 1. Jh. Westteil des jetzigen Baues 11. Jh. Dessen wahrscheinlich eingezogenes Altarhaus wurde im 14. Jh. auf die Breite des Langhauses erweitert. Rest. 1944. Wandmalereien: An Nordwand des Schiffes Mäanderrest 11.-12. Jh., ferner Jakobsfigur des späten 14. Jh., an der Südwand sieben Passionsszenen eines Konstanzer Meisters aus dem 1. Viertel 14. Jh. Der völlig undramatisch erzählte Leidensweg Christi ist mit den innig liebenden Augen mystischer Versenkung gesehen und in schönlinigen Formen des sogenannten schwebenden Stiles dargestellt. An der Westwand die Anfänge einer zweiten Passionsfolge aus dem späten 15. Jh. Im Chorabschnitt 20 Bilder einer 1432 datierten Leonhards-Vita, durchsetzt mit Propheten- und Heiligenbildern sowie einer Kreuzigung. In den figurenreichen Szenen kommt das Bemühen um eine korrekte räumliche Perspektive und um eine neue Auffassung des menschlichen Körpers deutlich zum Ausdruck. Wandnischenverkleidung und Decke 1644."

Die dendrochronologische Untersuchung von 2015 ergab für die Balkenköpfe im Schiff ein Fälljahr zwischen 1143 und 1156 auf, wähen die Hölzer für die Türstürze zwischen 1694 und 1714 gefällt wurden.

Eigenwert: Zu erhalten und zu pflegen ist die Substanz der Kirche, die im Äusseren von herausragender und im Inneren von überragender kulturhistorischer Bedeutung ist. Substanziell zu erhalten sind im Äusseren die für den Gesamtbau charakteristischen Konstruktions- und Gestaltungselemente. Substanziell zu erhalten sind im Inneren die historischen Oberflächen und Ausstattungselemente in ihrer Materialität und Formensprache. Denkmalgerechte Anpassungen sind möglich. Schutzzumfang: Die Detaillierung des Schutzzumfangs ist anhand eines konkreten Bau- oder Veräusserungsvorhabens mit dem Amt für Denkmalpflege sowie der Gemeinde zu definieren.
