## Märstetten

## Kirchgasse 2

Siedlung: Märstetten-Dorf  
Flurnamengebiet: Winggel  
Assekuranz-Nr.: 42/1-0064  
Parzellen-Nr.: 100  
Heutige Nutzung: Wohnhaus  
Objektname: Altes Pfarrhaus  
Koordinaten O/N: 2722670 / 1272635  
Erstes Inventar: 1987  
Ordentl. Revision: 2015  
Schutzstatus: **Schutz rechtskräftig**  
Nutzungsplanung: Dorfzone 2, ÖREB-Kulturobjekt  
ISOS: Gebiet 1 (A-Gebiet)

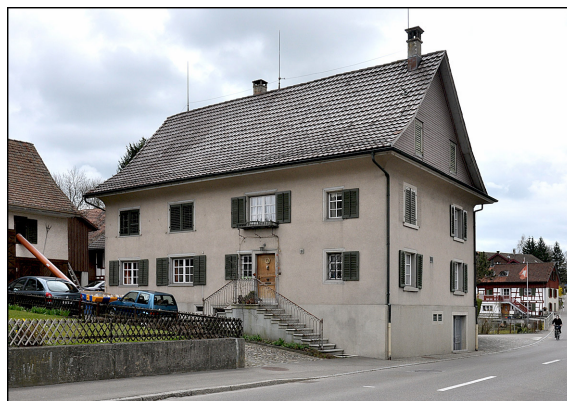
Foto-Nr. 11\_42\_1\_0724

Zweigeschossiger Giebeldachbau über hohem, geländeausgleichendem Sockelgeschoss mit gekehltem Kranzgesims. Vermutete Fachwerkkonstruktion verputzt. Fassaden regelmässig geliedert. An der hofseitigen Trauffassade Eingang mit profilierter Rahmentür über zweiläufiger Freitrepppe mit grazilem, gusseisernem Geländer. Östliche Giebelseite mit hölzernem Erker. Gesprossene Fenster mit profilierten Rahmungen und Jalousienläden. Strassenseitiges Giebelfeld verschalt und mit gekehltem klebdachähnlichem Regenabwurf, der in die traufseitigen Dachüberstände übergeht. Dach mit Aufschieblingen. Teile traditioneller Ausstattung zu vermuten. Lagerkeller mit giebelseitiger, zweiflügeliger Rahmentür.

Das auf der östlichen Parzelle quergestellte Nebengebäude fasst den Hofraum ansprechend ein. Durch die Giebelständigkeit wichtiger ortsbaulicher Akzent an der Kirchgasse.

Eigenwert: Zu erhalten und zu pflegen ist die Substanz des Gebäudes, das zumindest im Äusseren von überragender kulturhistorischer Bedeutung ist. Substanziell zu erhalten sind im Äusseren die für den Gesamtbau charakteristischen Konstruktions- und Gestaltungselemente. Substanziell zu erhalten sind im Inneren die historischen Oberflächen und Ausstattungselemente in ihrer Materialität und Formensprache. Denkmalgerechte Anpassungen sind möglich.
