Romanshorn

Bahnhofstrasse 13

Siedlung:	Romanshorn
Flurnamengebiet:	Romanshorn
Assekuranz-Nr.:	52/0-0964
Parzellen-Nr.:	681
Heutige Nutzung:	Verwaltungsgebäude Wohnungen
Objektname:	-
urspr. Funktion:	Bankgebäude Wohnungen
Koordinaten O/N:	2745764 / 1270145
Erstes Inventar:	1990
Ordentl. Revision:	2018
Schutzstatus:	Schutz rechtskräftig
Nutzungsplanung:	Altstadtzone, Gestaltungsplanpflicht, ÖREB-Kulturobjekt
ISOS:	Gebiet 1 (C-Gebiet), Baugruppe 1.1 (B-Baugruppe), Einzelement 1.1.2 (Schützenswertes Einzelement)

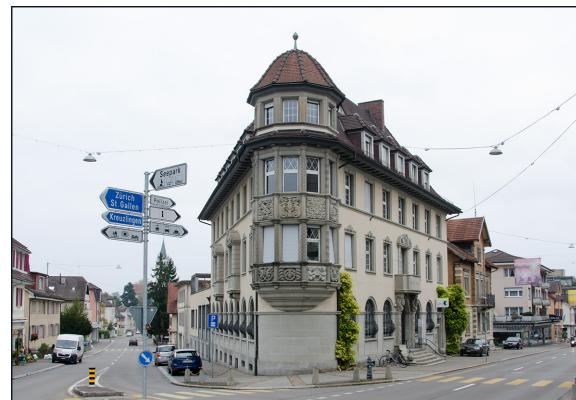
Foto-Nr. 15_52_0_0482

Dreigeschossiger Verputzbau im Heimatstil über polygonalem Grundriss und geländeausgleichendem Natursteinsockel. An Ecke zu Strassenverzweigung überhöhter, dreigeschossiger, natursteinerner Polygonalerker über abgestufter Konsole mit geschweifter Turmhaube, kräftig ornamentierten Fensterbrüstungen und Fenstersäulen. Bahnhofstrassenseits eingemittelt, reich instrumentierte Portalerschliessung über breite, geschwungene Treppenanlage mit Türgitter, über Portal Brüstung mit Inschrift, rustiziertes Fenstergewände mit Sprenggiebel sowie rundbogiger Seiteneingang mit profiliertem Türblatt. Erdgeschossiges Kämpfergesims sowie Solbankgesims am obersten Geschoss gliedern den Bau horizontal. Regelmässig befenstert. Fenster teilweise mit dekorativen Scheitelsteinen und Rundbogenstürzen. Zwei natursteinerne, volutenbekrönte Kastenerker an hafenstrassenseitiger Längsseite. Ausladende, ornamental kassettierte Traufe. Abgewalmtes Dach mit Lukarnen und Fledermausgauben.
