Amriswil / Räuchlisberg

Schloss-Strasse 1

Siedlung:	Hagenwil
Flurnamengebiet:	Hagenwil
Assekuranz-Nr.:	06/4-1134
Parzellen-Nr.:	5783
Heutige Nutzung:	Schloss Wohnhaus Restaurant
Objektname:	Schloss
Koordinaten O/N:	2740555 / 1265937
Erstes Inventar:	1986
Ordentl. Revision:	2004
Schutzstatus:	Schutz rechtskräftig
Nutzungsplanung:	Dorfzone 2, Ortsbildschutzzone, ÖREB-Kulturobjekt
ISOS:	Baugruppe 0.1 (A-Baugruppe), Einzelelement 0.1.1 (Schützenswertes Einzelelement)

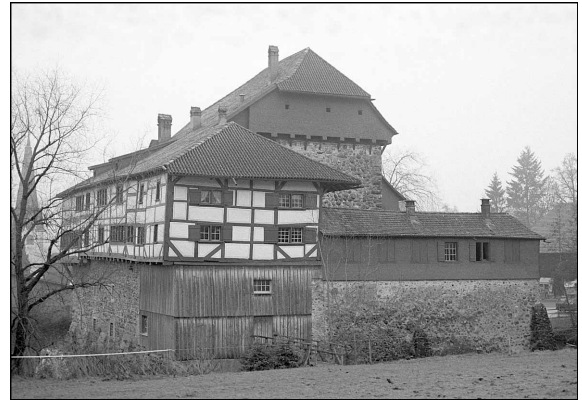
Foto-Nr. 01_224_23

Wasserschloss, wiedererbaut wohl im 15. Jh., im Kern 13. Jh.

Aus einem viergeschossigen Turm, einem Innenhof und einem Bering mit hölzernen Aufbauten bestehend. Eine Vor- und Zugbrücke bildet den Zugang durch ein Rundbogentor, über dem sich eine Nische mit einem Heiligenbild öffnet. Turm aus mächtigen Findlingssteinen mit bretterschaltem, vorkragendem Obergaden und Krüppelwalmdach. Der Bering wird aus einem Torturm, Ostrakt, Nordtrakt und einem Ringmauerabschnitt gebildet. Dem aus teilweise verputzten Findlings- oder Bollensteinen bestehenden Sockelgeschoss des Berings sind ein- bzw. zweigeschossige, vorkragende Fachwerkobergaden oder Wehgangaufbauten aufgesetzt. Fensterreihung mit Ladenkasten und regelmässige Befensterung teilweise mit Schlagläden. Walm-, Krüppelwalm-, Giebel- und Pultdächer sind mit Biberschwanz- und Holzziegeln bedeckt. Dachreiter mit Glocke auf Torturm.

Eigenwert: Zu erhalten und zu pflegen ist die Substanz des Gebäudes, das im Äusseren von herausragender und im Inneren von überragender kulturhistorischer Bedeutung ist. Substanziell zu erhalten sind im Äusseren die für den Gesamtbau charakteristischen Konstruktions- und Gestaltungselemente. Substanziell zu erhalten sind im Inneren die historischen Oberflächen und Ausstattungselemente in ihrer Materialität und Formensprache. Denkmalgerechte Anpassungen sind möglich. Schutzzumfang: Die Detaillierung des Schutzzumfangs ist anhand eines konkreten Bau- oder Veräusserungsvorhabens mit dem Amt für Denkmalpflege sowie der Gemeinde zu definieren.
