## Mammern

## Bahnhofstrasse 6

Siedlung:	Mammern
Flurnamengebiet:	Mammern
Assekuranz-Nr.:	74/0-0096
Parzellen-Nr.:	565
Heutige Nutzung:	Bahnhof Betriebsgebäude Schuppen
Objektname:	Bahnhof Mammern
Koordinaten O/N:	2710850 / 1278095
Erstes Inventar:	1992
Ordentl. Revision:	-
Schutzstatus:	<b>Schutz rechtskräftig</b>
Nutzungsplanung:	Wohn und Arbeitszone 2, ÖREB-Kulturobjekt
ISOS:	Gebiet 2 (B-Gebiet), Einzelelement 2.0.1 (Schützenswertes Einzelelement)

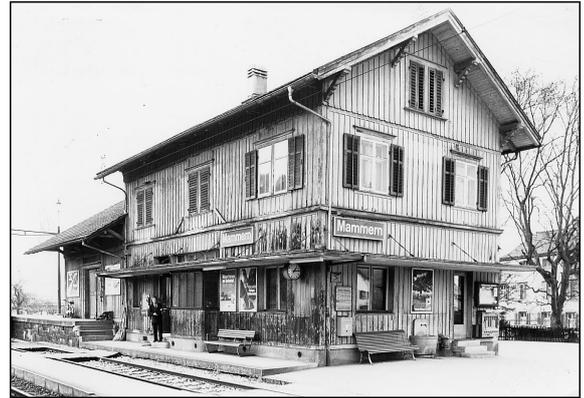
Foto-Nr. 83\_283\_00

Gestalt: Das auf 3x2 Fensterachsen aufgebaute Gebäude mit östlich angebautem Güterschuppen ist bretterverschalt und mit verzierten Bügen unter den Pfettenenden des Satteldachs versehen. In die Westfassade ist ein Wandbrunnen eingelassen. Die noch originale Bretterverschalung ist weiss gestrichen und in hellem Grau abgesetzt. Alle Fenster haben Jalousieläden und alle Zierelemente, wie z.B. schmiedeeiserne Halterungen für Blumenkästen, sind erhalten.

Zustand: 1993/94 wurde das stark verfallene Gebäude von der Bildhauerin Heidi Beerli im Baurecht übernommen. In Folge wurde es von ihr getreu dem Originalzustand restauriert und als Atelier, Wohnung und Bildhauerwerkstatt ausgebaut. Alle fest eingebauten Teile des alten Bahnhofs wurden in die Neugestaltung integriert, nicht mehr in Stand zu setzende Teile, wie z.B. Türen, originalgetreu nachgebaut. Die ehemalige Auffahrtsrampe ist heute begrünt und in den neu angelegten Rosengarten integriert. Neu dazugebaut wurde eine Garage als offene Fachwerkkonstruktion, die mit Efeu begrünt ist und mit einem Satteldach versehen wurde, das mit einer Biberschwanz-Doppeldeckung eingedeckt ist.

Denkmalwert: Das liebevoll restaurierte Gebäude ist in allen Details im Originalzustand vollständig erhalten und hat, auch auf Grund der adäquat gestalteten Umgebung, Seltenheitswert."
